Nie pomył napinaczy

Nr. Ref: "531 0252 30", "531 0525 30"

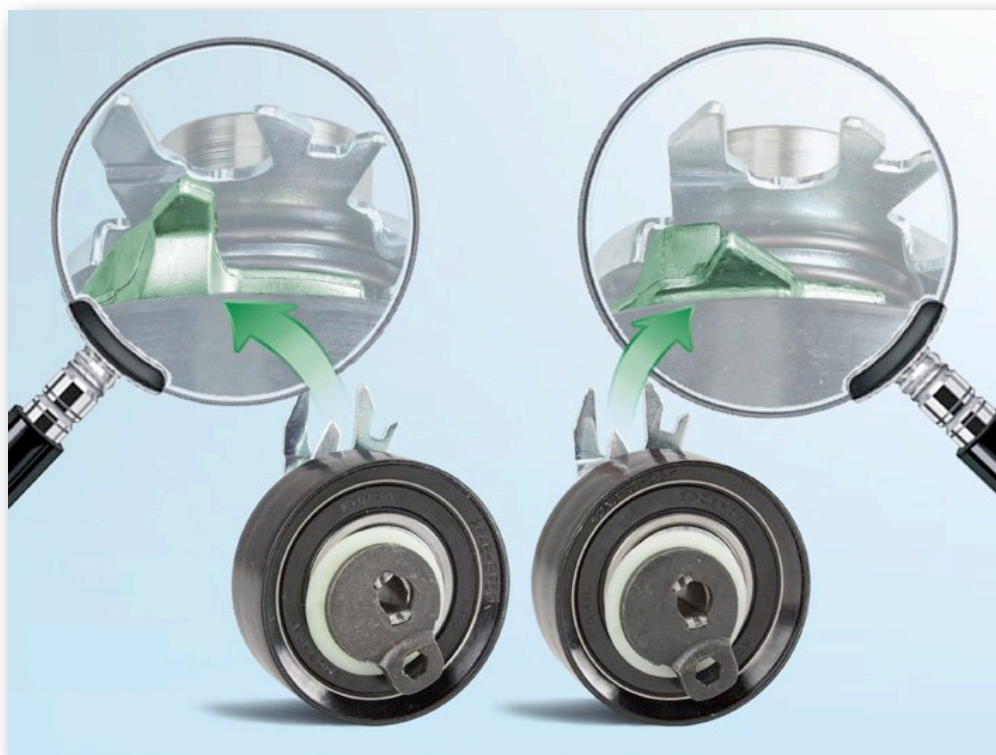
Istnieje ryzyko, że rolki napinaczy INA "531 0252 30" i "531 0525 30" mogą być ze sobą pomyłone. Nie tylko numery referencji są do siebie podobne. Wizualnie istnieje bardzo mało różnic pozwalających na odróżnienie obu rolek. Odmienne są jedynie wskaźniki obu rolek napinaczy i ich ustawienia.

Foto: Charakterystyczne różnice pomiędzy rolkami napinacza "531 0252 30" (po lewej) i "531 0525 30" (po prawej)

Przed montażem rolki napinacza należy upewnić się czy numer części jest poprawny. Z uwagi na podobieństwo numerów zachodzi podwyższone ryzyko pomylenia tych dwóch komponentów.
